# **PCH do TIGRE**

## **RELATÓRIO DE DESEMPENHO AMBIENTAL DO EMPREENDIMENTO - RDAE**

Junho de 2014 a Dezembro de 2015

Licença de Instalação nº 19.464/2014, concedida pelo  
Instituto Ambiental do Paraná - IAP

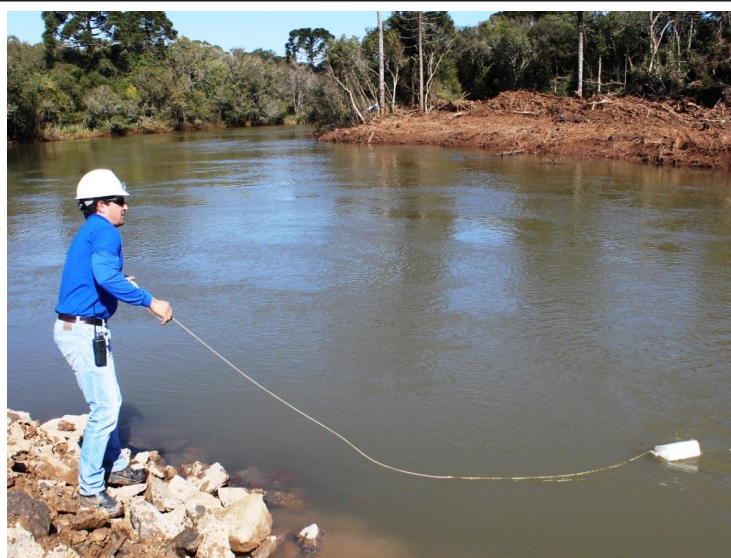
Fig.01. Ponto de coleta limnológica no futuro reservatório

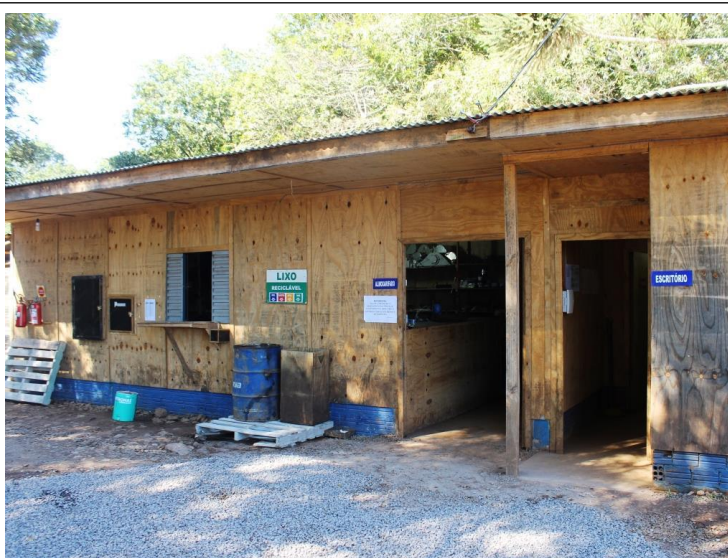
Fig. 02. Instalações de apoio: escritórios, refeitório e almoxarifado

À vista da proximidade da Vila de Covó, de onde veio a maioria dos trabalhadores e onde foi disponibilizada (alugada) uma residência para o pessoal técnico e de engenharia, não foram edificados alojamentos na área do Projeto. Contudo foram construídos edificações para almoxarifado e escritórios de engenharia e apontadores, bem como para pequena oficina e para refeitório do pessoal (Figura 2). Para essas instalações não ocorreu nenhuma supressão florestal, vez que se aproveitou área próxima à usada para instalações rurais (pecuárias) da Fazenda Boa Sorte, que abrigou o Canteiro de Obras. Estas instalações foram removidas ao final da Obra

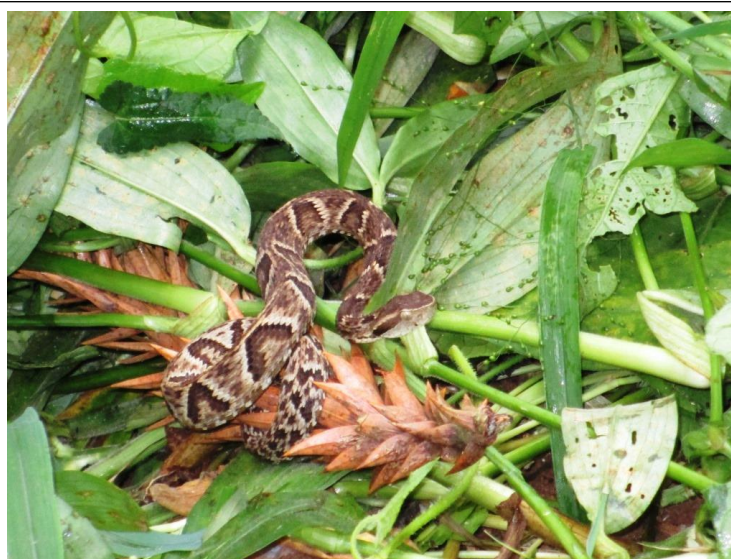
Fig. 4. Jararaca encontrada no caminhamento da área do Projeto

Na fase da Obra, o ruído das máquinas e presença intensa do pessoal afugentou naturalmente animais silvestres porventura presentes nas áreas de trabalho. Não se constatou, em verificações junto aos supervisores das frentes, quaisquer eventos de presença, ou incidentes com animais silvestres, mesmo de víboras, que se esperava encontrar nas frentes de trabalho (figura 4)

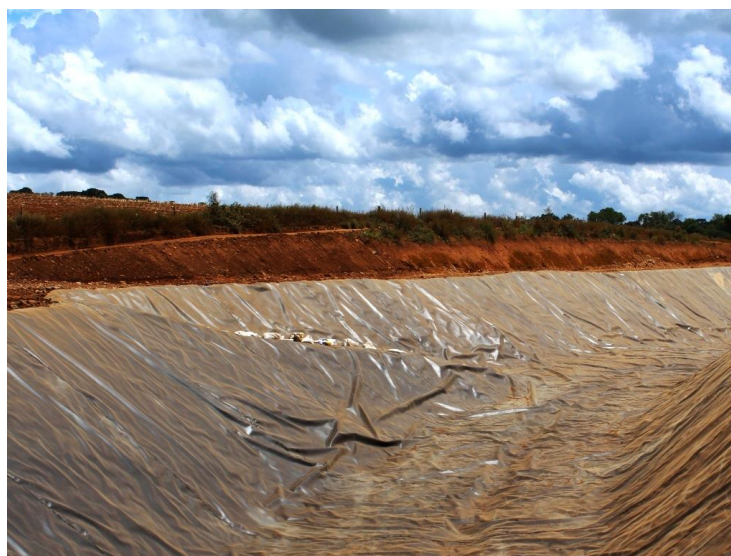
Fig.5. Rampa de fuga para animais silvestres que entrarem no canal

reita desta, e vice-versa. Também no próprio canal de adução foram instalados, nas proximidades da adução e da câmara de carga, dois dispositivos de escape dos animais que venham a entrar nessas águas, para que possam sair em segurança. Junto à adução, na forma de degraus de concreto, e próximo à câmara de carga, em rampa (figura 5). Outra possibilidade de passagem está na área da câmara de carga, onde uma ponte possibilitará o acesso de pessoas e animais silvestres à outra margem do canal de adução. Não se estima que essas passagens venham a ter muita assiduidade, pela inexistência de setores de importância ambiental significativa à direita do canal de adução, aonde predominam usos agrários.

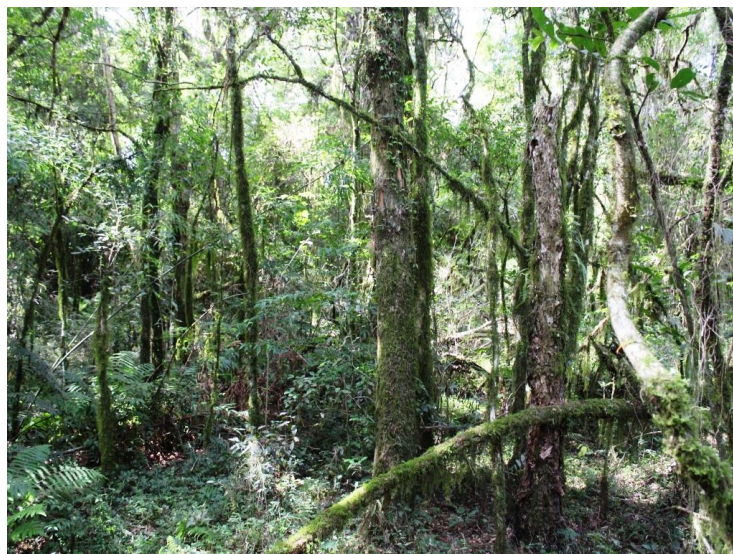
Fig.6. Floresta paludosa impediu usos agrários na área da PCH

mostra a Figura 6, obtida durante a operação de preparação da área através da supressão. O material florestal de interesse econômico já havia sido anteriormente suprimido e não houve interesse dos antigos proprietários em buscar o aproveitamento florestal residual. Assim com vistas, também, a criar melhores condições de abrigo da fauna remanescente, esse volume florestal foi acomodado às margens do reservatório, formando uma primeira área de proteção à vida silvestre. Isso certamente será mais valioso nos setores onde não havia mais matas ciliares, possibilitando a conexão entre os segmentos de APP, enquanto esta estiver sendo reflorestada.

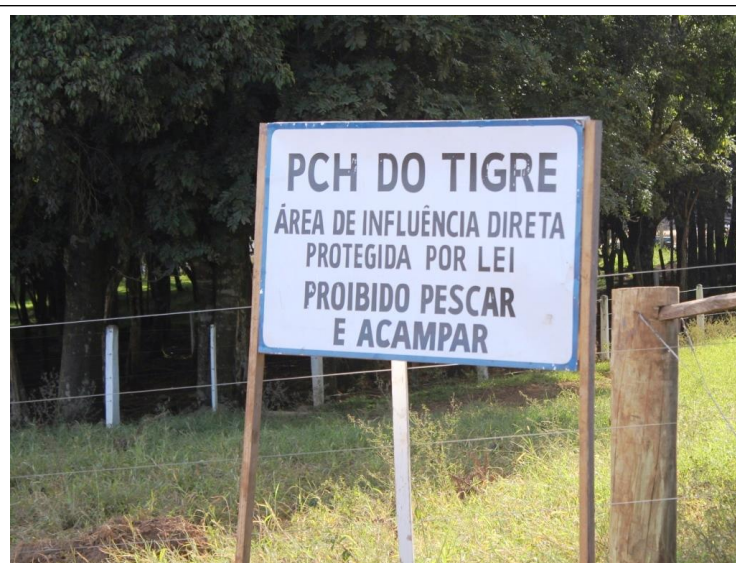
Fig.7: Placas de advertência preveniram atos irregulares

Placas de advertência indicaram a proibição da caça e pesca em toda a área do projeto (Figura 07). Os trabalhadores foram comunicados dessa proibição, mesmo em dias e horários fora do expediente. Como esses trabalhadores não residiram na área do projeto (não

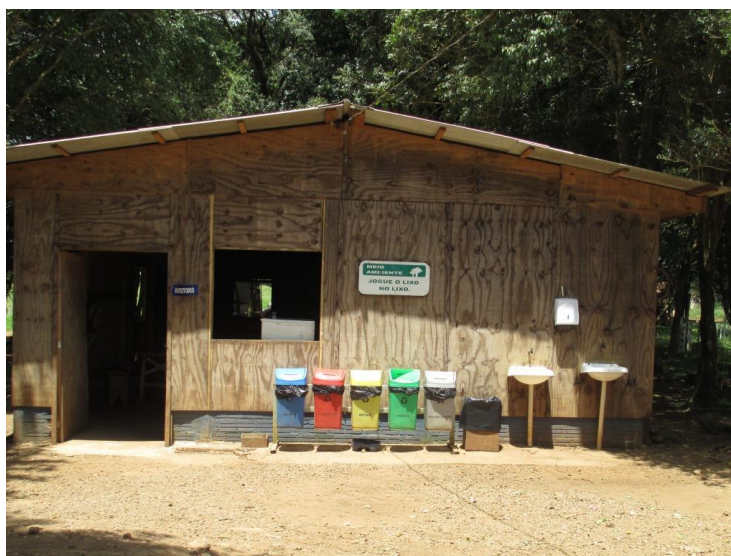
Fig. 8. Educação ambiental passiva na porta do refeitório

Também houve, nas reuniões de Segurança do Trabalho, orientações de procedimentos preventivos a acidentes com aranhas e víboras. Ademais, houve a orientação e fiscalização na destinação adequada dos resíduos, desde os nas proximidades do refeitório (figura 8), até nas frentes de obras, ali com materiais residuais da construção civil.

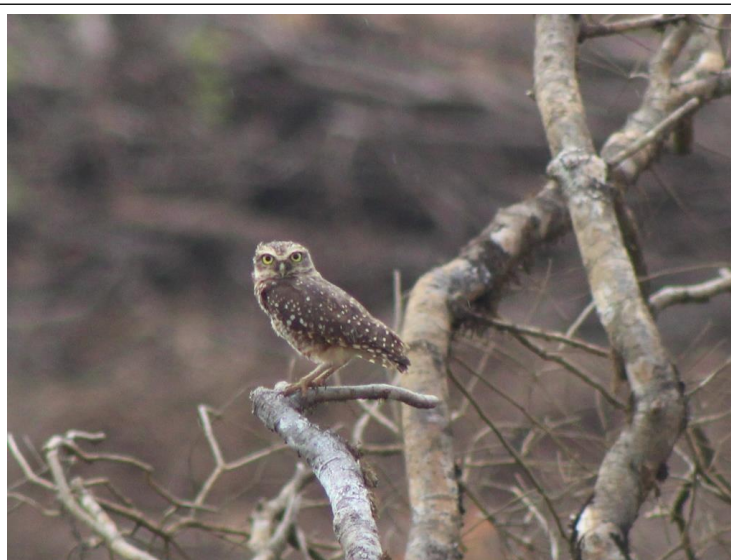
Fig. 9. Coivaras às margens do reservatório já abrigam Fauna

residual, formado pela galhada fina e madeiras de pequeno interesse fosse usado para criar boas condições de abrigo da fauna remanescente, acomodado às margens do reservatório, não acatado pelo IAP. Dessa forma, esse material foi retirado para fora da APP, e parte deste foi mantido na linha poligonal externa, para servir de abrigo, proteção e fonte de vida a vida silvestre (Figura 9).

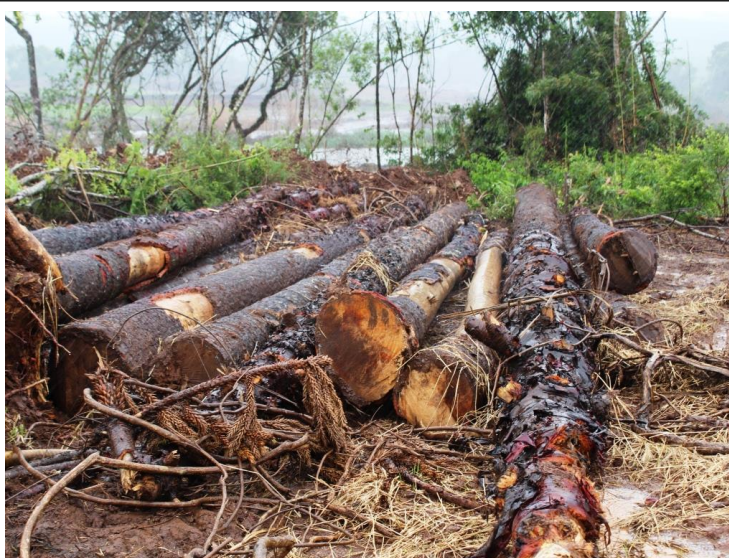
Fig. 10. Madeiras de interesse ficaram fora da APP

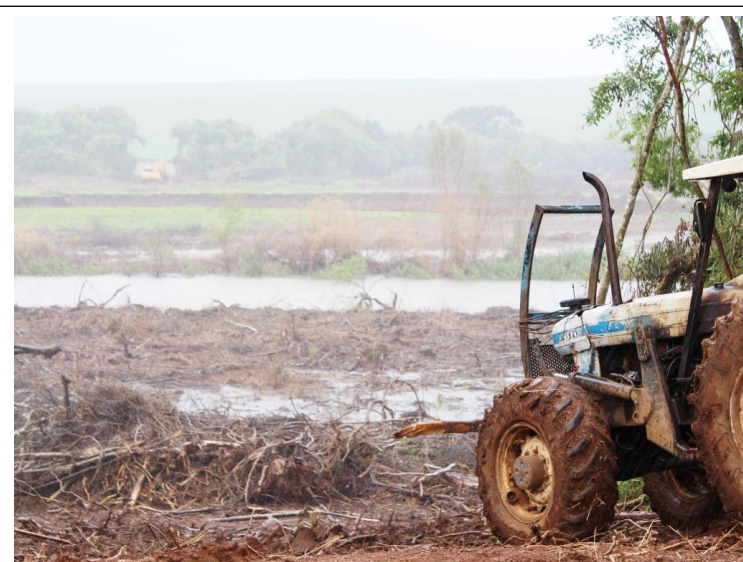
Fig. 11. Abundância de precipitações não sugere planos de irrigação

Diligências em campo, e cartográficas sobre imagens de satélite, buscaram evidências de captação d'água significantes, como os por meio de equipamentos de bombeamento para fins agrícolas, e mesmo não significantes, como os destinados à dessedentação de animais domésticos. As observações de campo ocorreram na primeira semana de setembro de 2015, não se verificando demandas dessa natureza na área diretamente afetada (ADA) e em seu entorno até 500m da linha d'água do futuro reservatório (Figura 11). Contudo se deve admitir que os proprietários lindeiros, que atualmente produzem cereais, poderão em algum período decidir pelo uso pecuário das terras hoje agrícolas. Nessas condições, ocorrendo tal situação, deverão ser conduzidas tratativas para solucionar demandas de águas a essas propriedades, tendo como fórum o PACUERA da PCH do TIGRE.
